# Poloskalní horniny v zemním tělese na stavbách ve východních Čechách

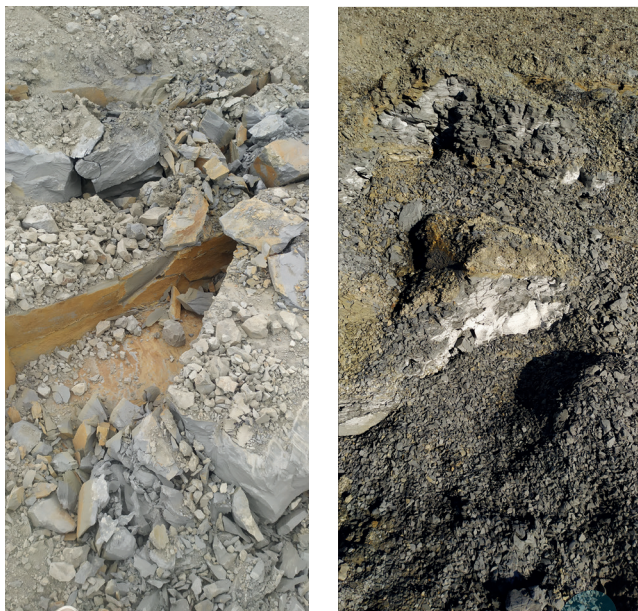
**Obrázek 2:** Ztráta pevnosti a rozpad horniny po třech měsících po působení klimatických vlivů v rámci stavby D35 Časy–Ostrov; 27. 8. 2020 – fotografie vlevo, 24. 11. 2020 – fotografie vpravo

Slínovec při ponechání vystavení klimatickým vlivům zejména v zimním období podléhá degradaci a rozpadu z hornin tř. pevnosti R3–R5 až na zeminy charakteru jílu. Tento jev byl ověřen na stavbě D35 Časy–Ostrov v rámci kontrolní zkoušky odolnosti proti zmrazování a rozmrazování dle ČSN EN 1367-1 2007. Dílčí navážky v mrazicím boxu byly vystavovány sérii 10 zmrazovacích a rozmrazovacích cyklů, kdy se teplota snížila

Vzorky horniny v rámci kontrolních zkoušek se rozpadly na střípky již po 4. zmrazovacím cyklu.

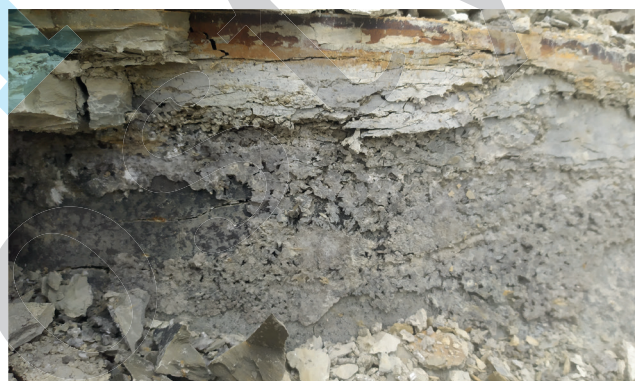
**Obrázek 4:** Vysrážené vrstvy sádrovce mezi puklinami slínovce

V puklinách slínovce může docházet k vysrážení sádrovce ( $\text{CaSO}_4 \cdot 2\text{H}_2\text{O}$ ), které se po zvětvání hornin projeví bělavým povlakem na povrchu (obrázek 4).

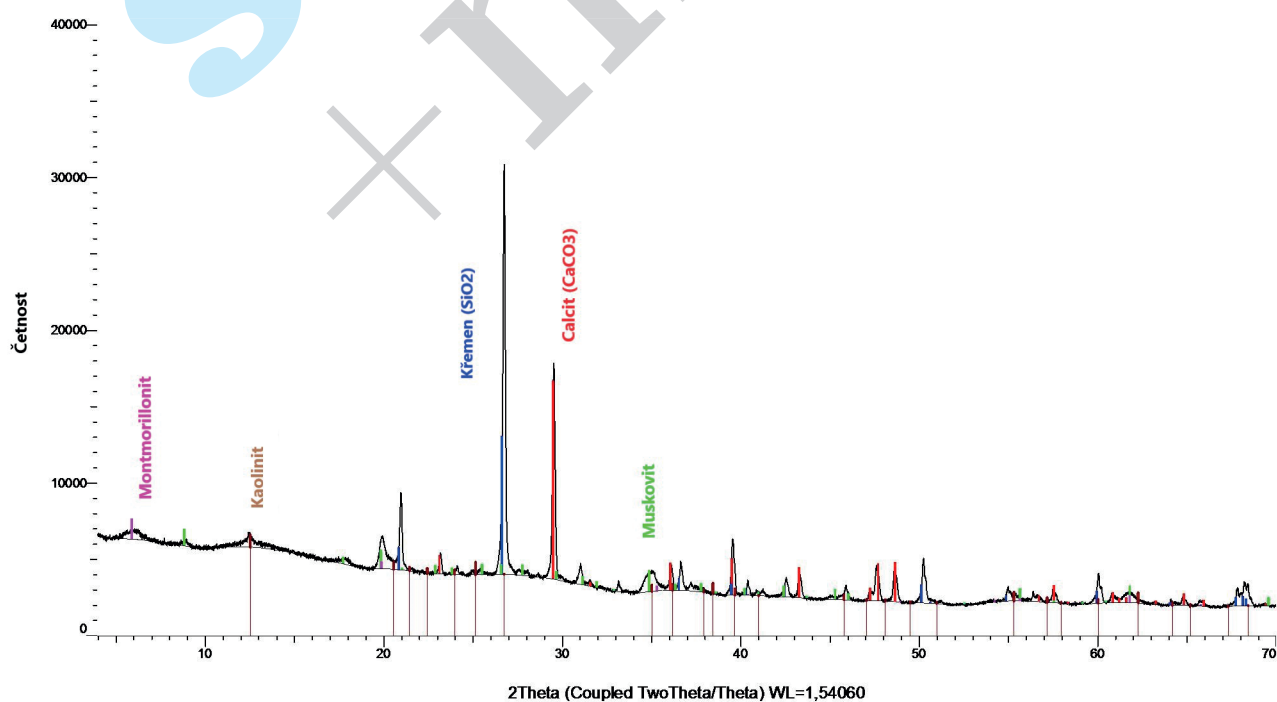
**Obrázek 3:** RTG analýza slínovce

Hornina je zastoupena řadou významných minerálů, značně rozdílného složení i struktury. Jejich zastoupení se může na jednotlivých stavbách lišit. Příkladem mineralogického složení jsou výsledky difrakční analýzy provedené v rámci stavby D35 Časy–Ostrov, při níž byly ve slínovcích identifikovány především křemen ( $\text{SiO}_2$ ), kalcit ( $\text{CaCO}_3$ ), muskovit a kaolinit. Ve dvou případech slínovců obsahoval montmorillonit a nontronit. Minerály montmorillonitové skupiny (někdy nazývané smektity) mají schopnost výměny iontů. Charakteristickou vlastností montmorillonitu je možnost expanze, tj. adsorpce vody mezi jednotlivými vrstvičkami. Nontronit je montmorillonit bohatý na železo (Fe). Minerály této skupiny vznikají zvětváním bazických hornin a silikátů chudých na draslík, a to v alkalických podmínkách za přítomnosti vápníku (Ca) a hořčíku (Mg). Příklad z difrakční analýzy je znázorněn na obrázku 3.

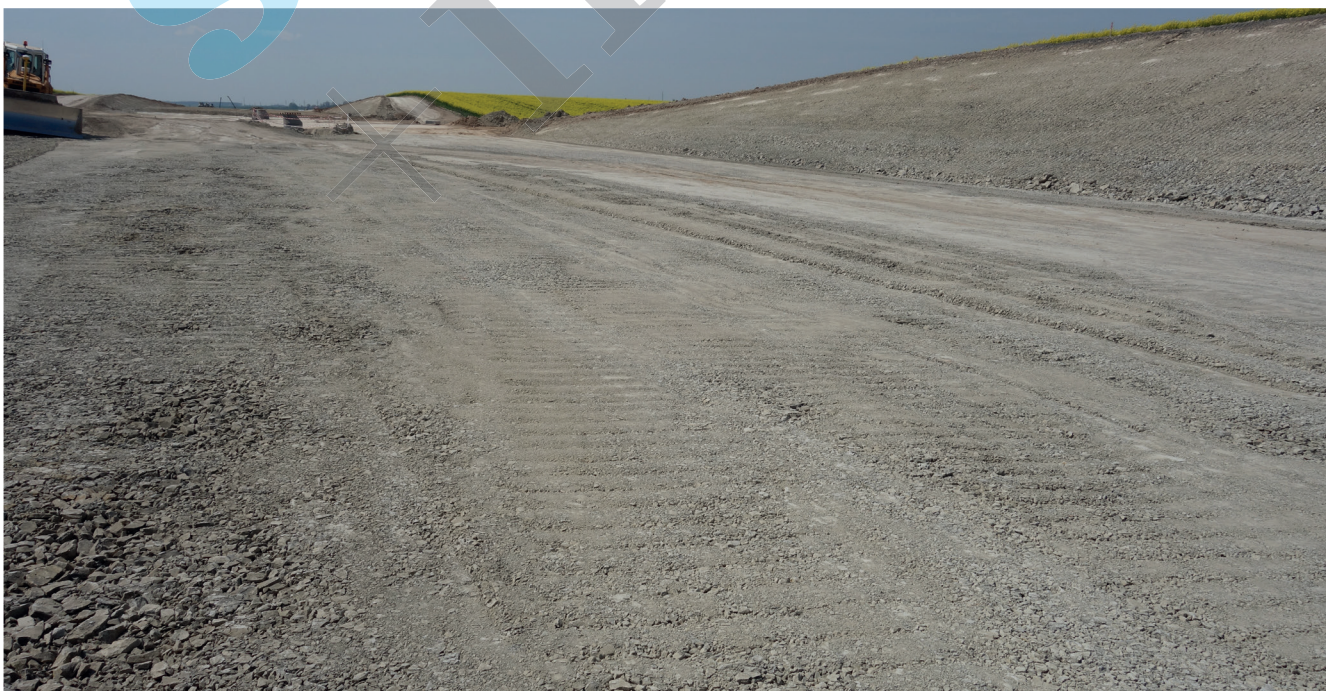
Obrázek 5: Pohled na zářez v km 102,630 až 102,930 po dotěžení na paraplaně

V rámci stavby dálnice D11 Hradec Králové – Smiřice byly slínovce zastíženy v zářezu v úseku km 102,380 – 105,550 a v km 102,630 – 102,930. V těchto úsecích vzhledem k výskytu slínovce a pendulárnímu vodnímu režimu byla navržena aktivní zóna ze ŠD fr. 0/63 mm v tloušťce 0,5 m. Po odstranění hornin v mocnosti 0,5 m na úroveň paraplaně došlo z důvodu velké kusovitosti slínovců k nadvylomům a k podrcení hornin (obrázek 5). Dle TP 83 a pro splnění rovinatosti paraplaně bylo nutné tyto skalní nerovnosti vyrovnat tak, aby případná voda na paraplani nezůstávala ve skalních prohlubních, kde by mohlo docházet k porušení vlivem mrazu. Pro vyrovnání byla navržena ŠD fr. 0/22 MN, u které byl stanoven koeficient propustnosti propustoměrem  $k_s = 10^{-7}$  m/s.

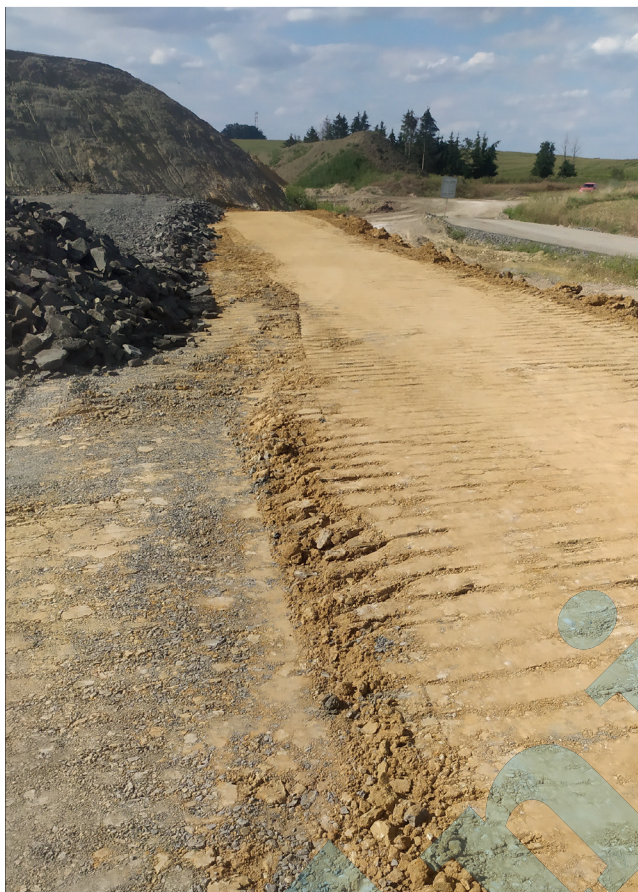
**Obrázek 6:** Zabudování slínovce do jádra mezi hrázký v km 26,300 z písků (S3 S-F)

Změna technologie úpravy spočívala v uložení slínovce bez úpravy hutněné ježkovým válcem. Z důvodu degradace slínovce vlivem klimatických jevů byl slínovec ukládán pouze do jádra násypu a z vnější strany byl ochráněn hrázkami z vhodného materiálu, popř. podmíněčně vhodného materiálu dle normy ČSN 73 6133 (obrázek 6). Takto byl materiál ukládán až do úrovně 1,5 m pod paraplaně a zbývající část násypu byla realizována ze zemin vhodných dle ČSN 73 6133.

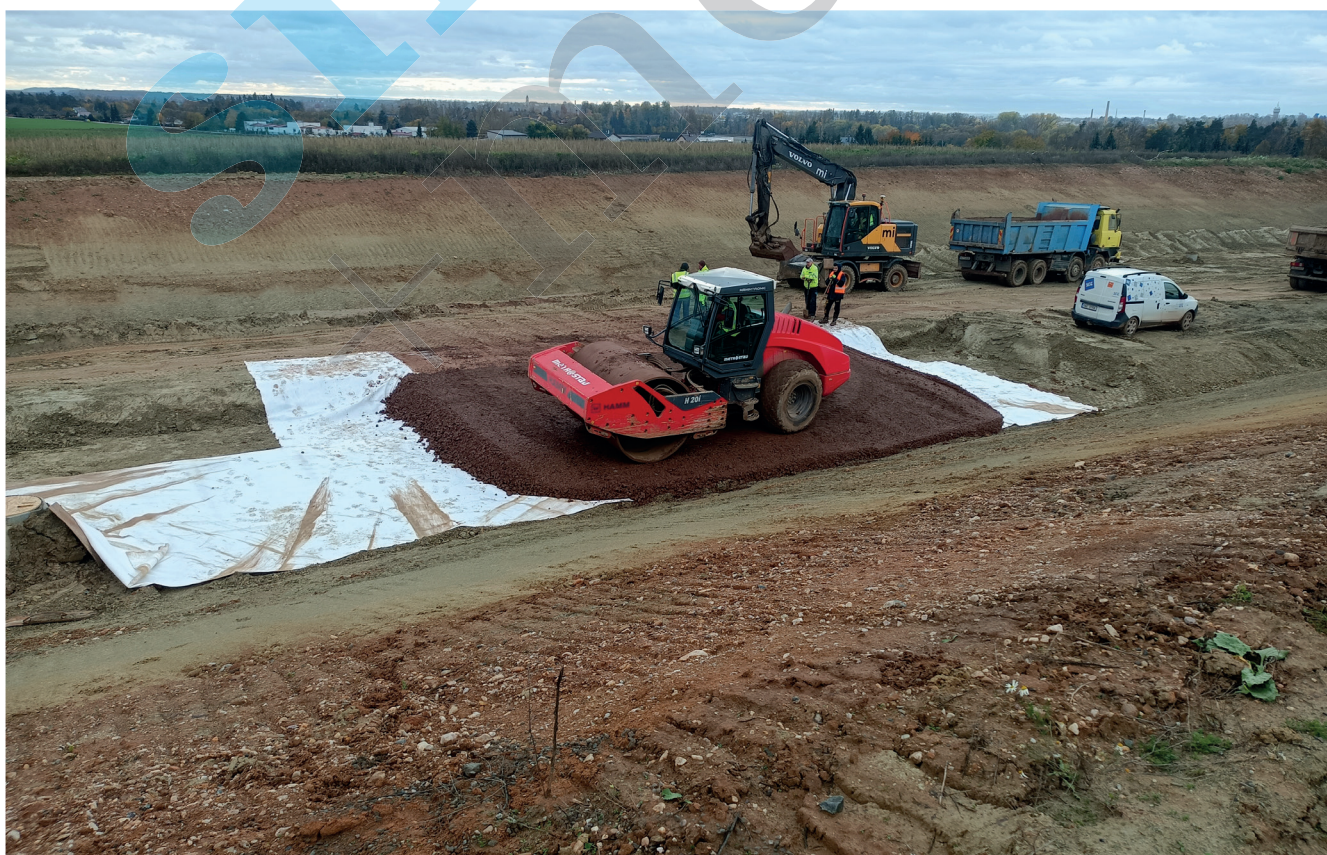
**Obrázek 7:** Zkušební pole v km 1,370

Na stavbě I/33 Jaroměř, obchvat byl slínovec zastížen v zářezu v km 1,120 až 1,450. Zářez byl tvořen zejména zcela zvětralým slínovcem R6 s postupným přechodem do navětralého slínovce R4, jímž byla tvořena parapláň. Zhotovitel za účelem ověření návrhu dle PDPS provedl v km 1,130 zkušební pole aktivní zóny ze ŠD fr. 0/63 mm s výsledky  $E_{def,2} = 36,6$  MPa a poměrem  $E_{def,2}/E_{def,1} = 2,20$ . Nevyhovující zkoušky na zemní pláni směřovaly ze strany zhotovitele k úpravě hornin v parapláni pojivy. Zkušební pole bylo provedeno v nejnižším místě zářezu a od započetí zemních prací byl tento úsek zářezu vystavován mechanickému porušením pojezdy staveništní techniky a opakovanému sycení a vysoušení. Ačkoliv zhotovitel vybral nejkritičtější místo, nerefletovalo stav parapláňe v celé její délce zářezem. Z tohoto důvodu byla dne 8. a 9. 11. 2023 provedena nová zkušební pole v km 1,370 za účasti laboratoří zhotovitele i objednatele. První pole bylo provedeno na parapláni, která byla měsíc ponechána bez ochranné vrstvy, druhé pole bylo provedeno po odtěžení 0,5 m ochranné vrstvy. Na parapláni byly provedeny zkoušky míry ztuhnutí a statická zatěžovací zkouška. Výsledky SZZ na levé i pravé straně dosahovaly přibližně stejných hodnot

$E_{def,2} = 26,90$  MPa (levá),  $E_{def,2} = 27,90$  MPa (pravá), s poměrem  $E_{def,2}/E_{def,1} = 1,94$  (levá i pravá). Vyhovující byla též míry zhutnění  $D = 99,30$  % PS a  $100$  % PS. Z provedených zkoušek vyplývalo, že parapláň dosahovala kvalitativních hodnot i za předpokladu měsíční degradace hornin. Výsledky statických zatěžovacích zkoušek na zemní pláni ze ŠD fr. 0/63 mm jsou znázorněny v tabulce 1.

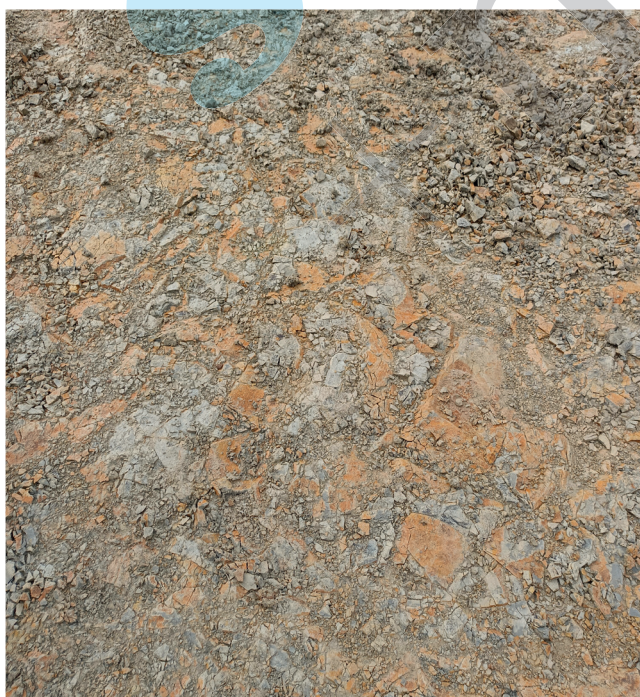
**Obrázek 8:** Stav parapláňe po odstranění ochranné vrstvy

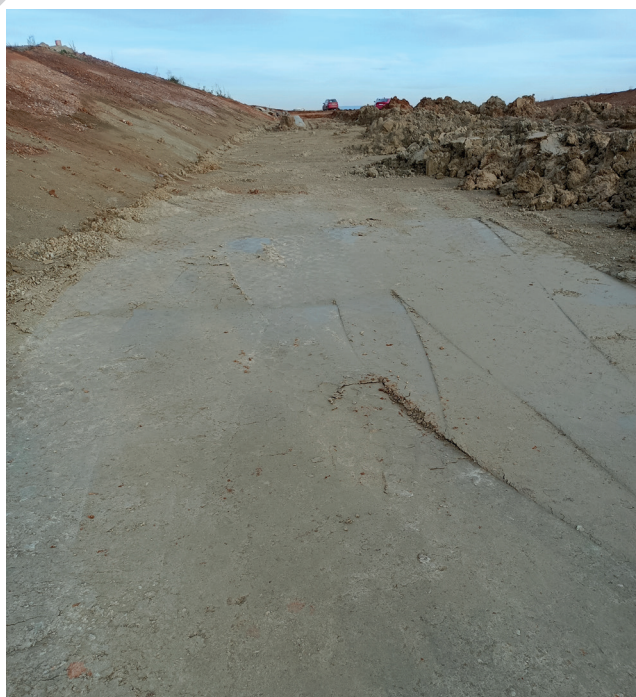
**Obrázek 9:** Stav parapláňe po měsíčnímu vystavení klimatickým vlivům a přehutnění
